Au pourtour de l'étang du parc Lafontaine

Printemps 2014

Diaporama de Claude Gagnon

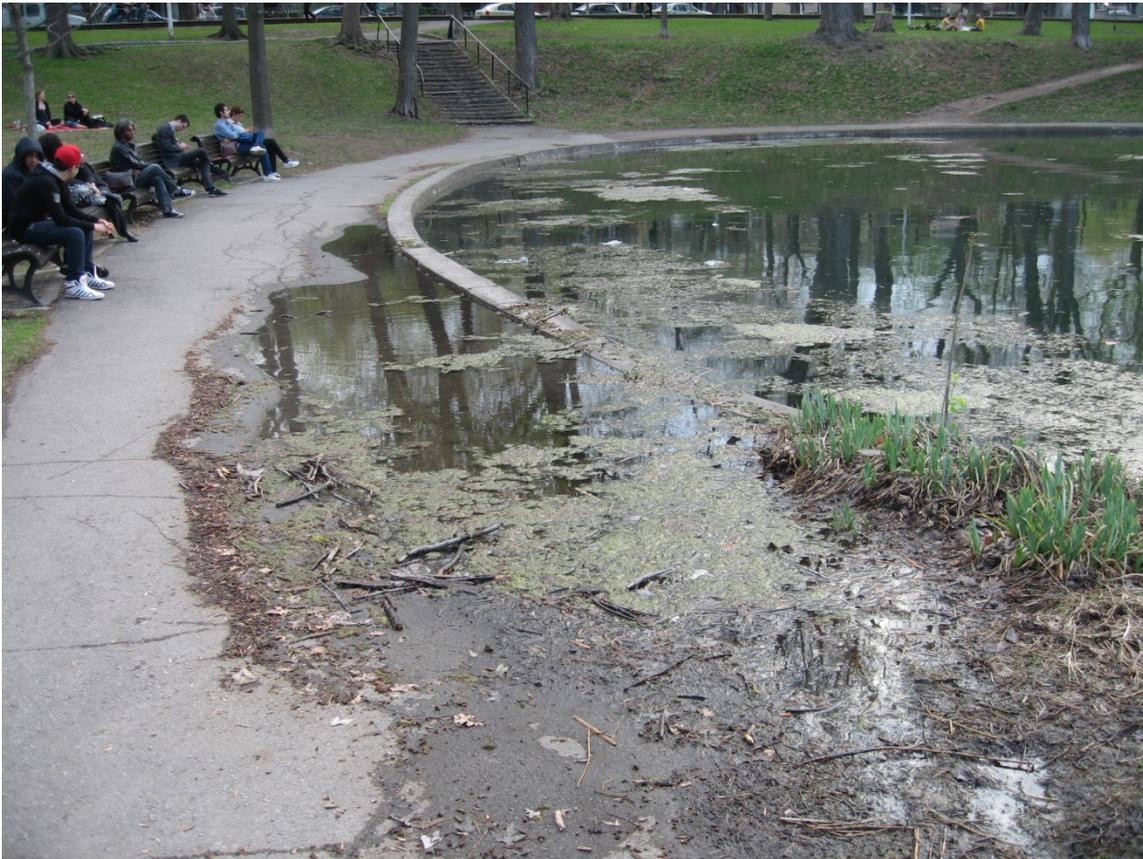
En ces premiers jours d'avril 2014, les citoyens des alentours viennent profiter des premiers jours tièdes du printemps. L'étang du parc Lafontaine les accueille, plein à rebord de son eau déjà infestée d'algues et de déchets flottants. La berge d'herbe haute, non entretenue depuis des années, permet ainsi un évaseement de l'étang qui entrave le trottoir des passants. En ces heures d'affluence, les gens s'assoient tout de même devant cet environnement paysager inacceptable.

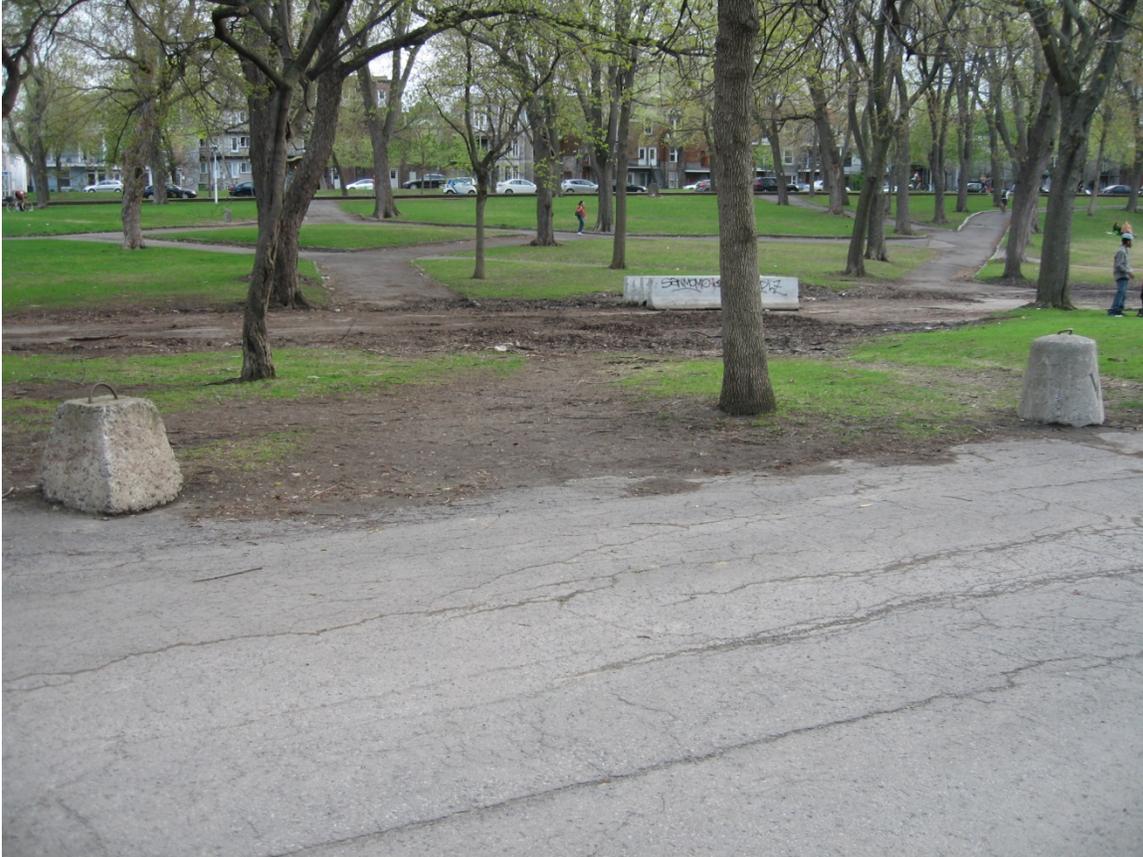
Vue générale d'une étendue de boue accueillant les promeneurs qui arrivent par la rue Sherbrooke vers l'étang du parc. Des dalles de ciment servant à un compostage abandonné sont là depuis des années. La mise en place et l'abandon d'un compostage des feuilles du parc a causé, avec les années, de multiples débordement qui polluent visuellement et entravent le cheminement des promeneurs comme on peut le constater dans les images qui suivent.

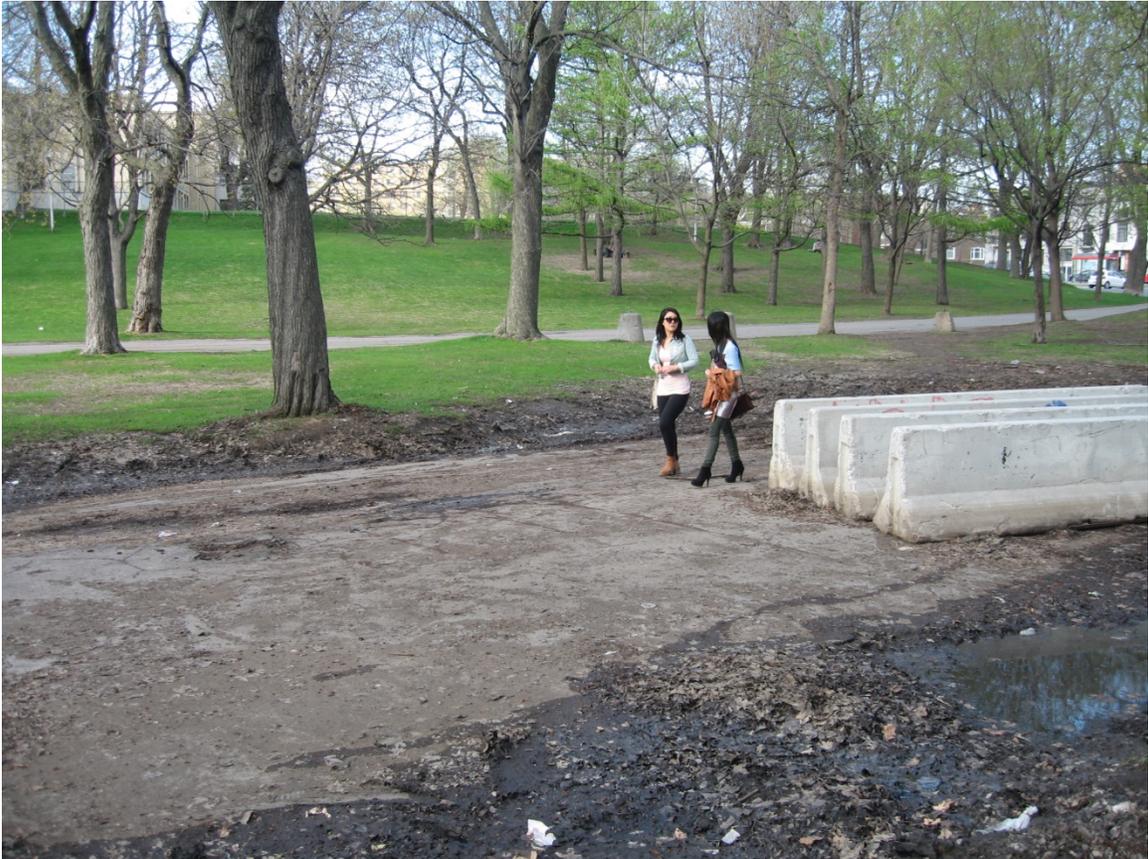
La verdure est déjà apparente. Des passantes, venant de la rue Sherbrooke, rejoignent l'étang par un chemin de boue (conséquent du compost hivernal d'antan) dont les dalles de ciment sont déposées là, à l'année. Cela fait un chemin de boue entouré de plusieurs dévastations du sol pour les promeneurs. On revoit ici l'acceptable présence des dalles de ciment.

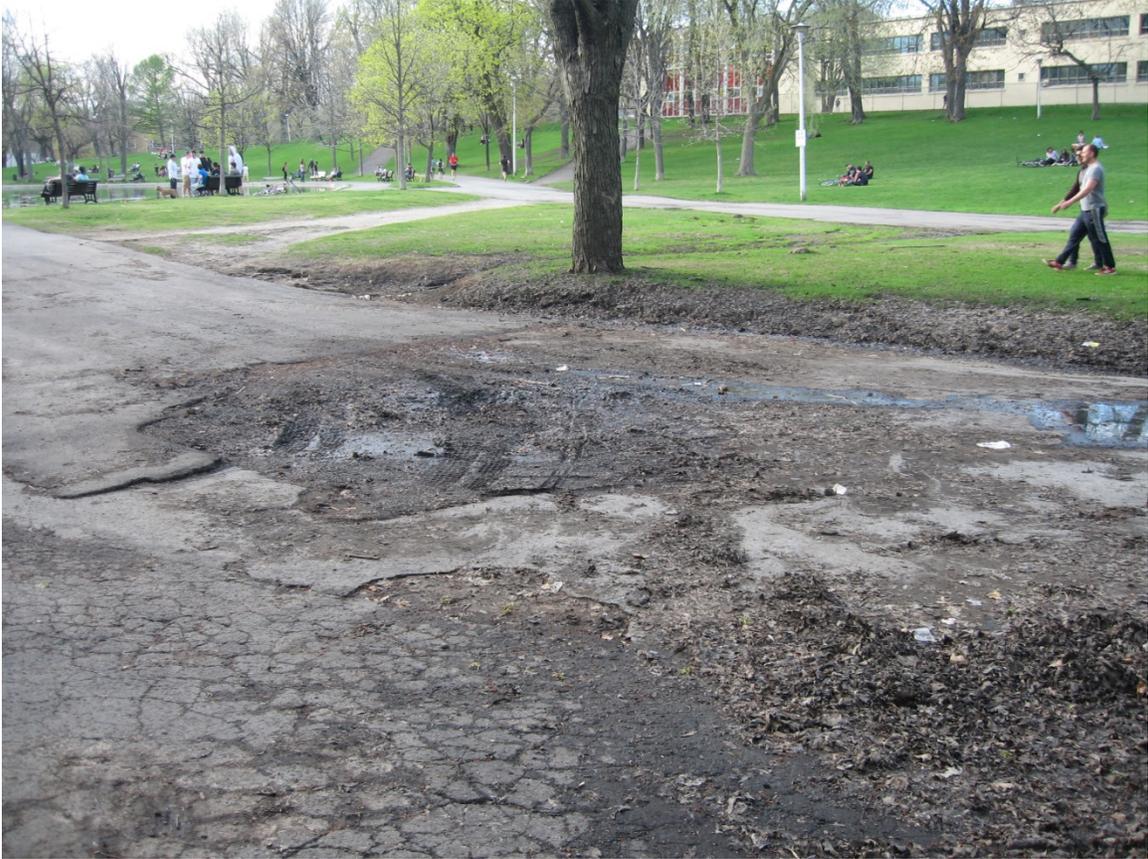
Autre angle de l'espace de boue conséquent du compost non entretenu alors que des dizaines de promeneurs sont visibles tout autour.

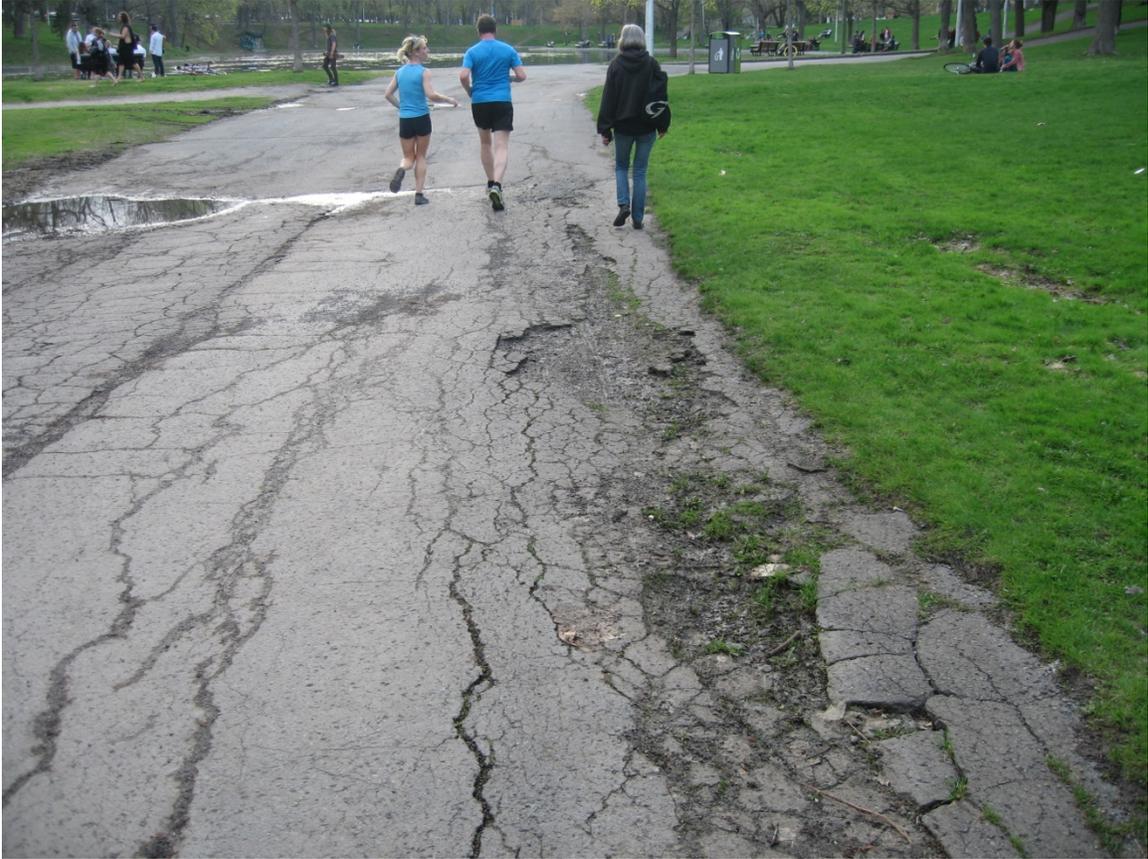
Autre perspective de la piètre qualité du chemin accueillant les promeneurs vers l'étang.

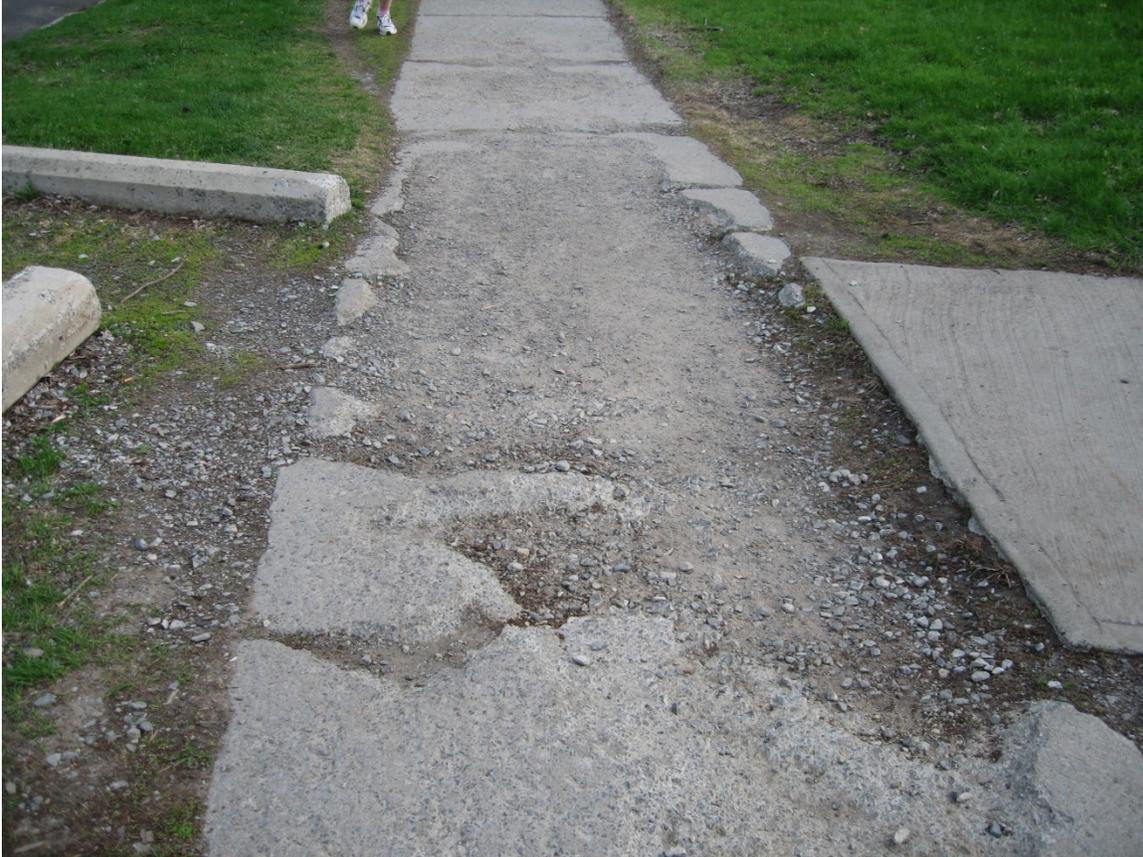
Trottoir du pourtour non-entretenu et entravé de dalles de ciment abandonnées depuis des années; les masses commencent à caler dans le sol. Elles seront assurément disparues dans quelques dizaines d'années...

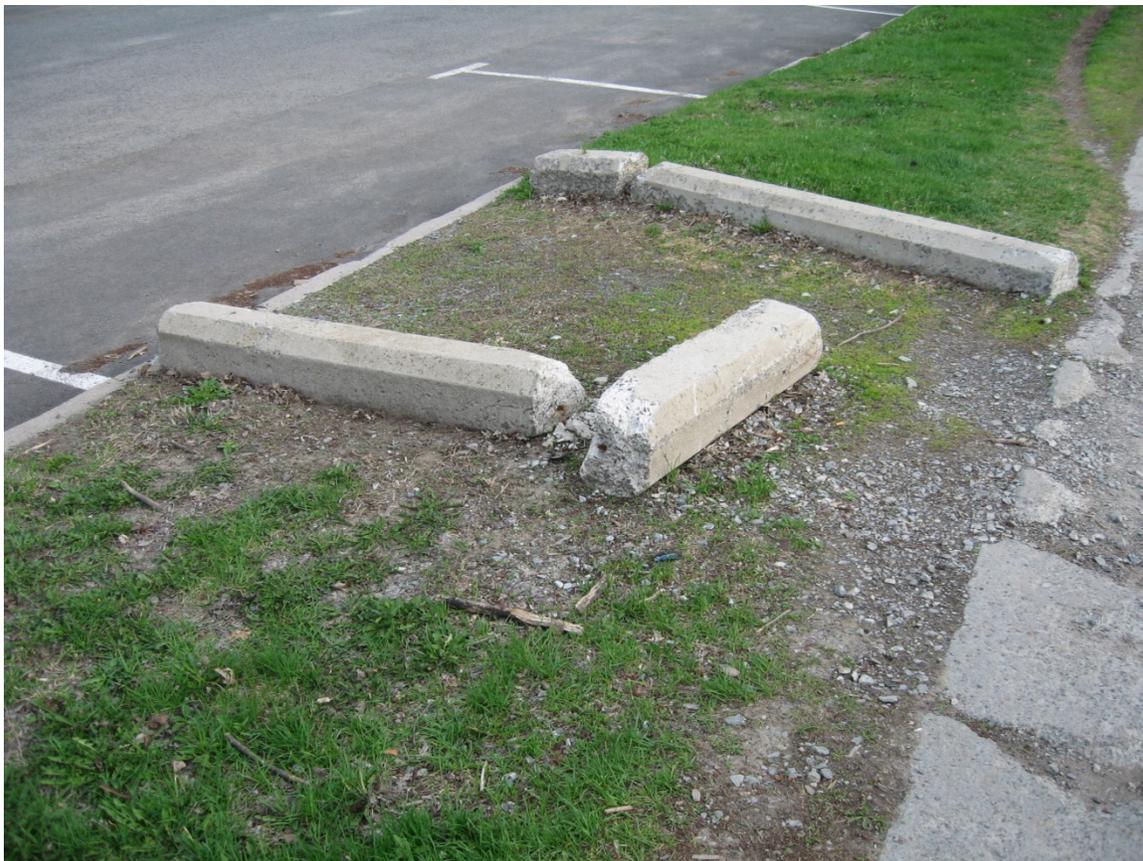
Autres angles des dalles abandonnées et brisées en marge du chemin et potentiellement dangereuses pour les chutes, le soir surtout.

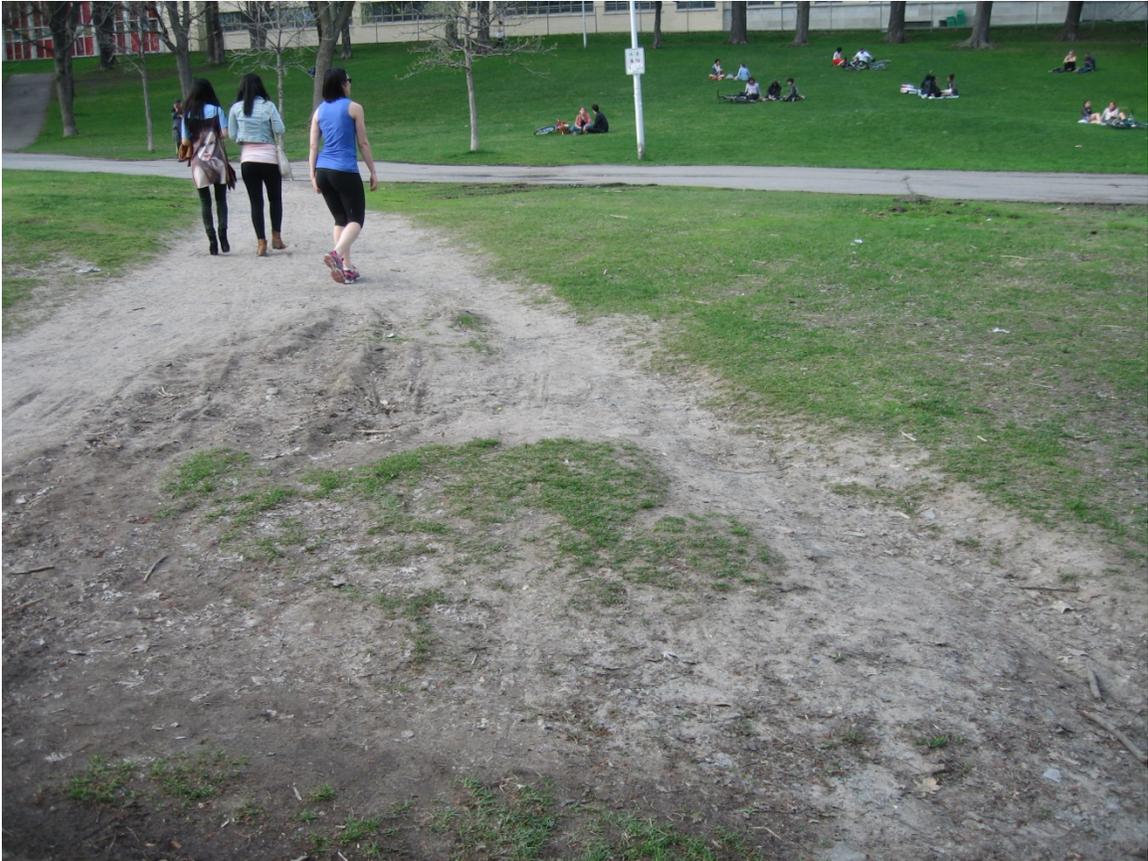
Autre angle du chemin de boue du compost menant au chemin d'asphalte.

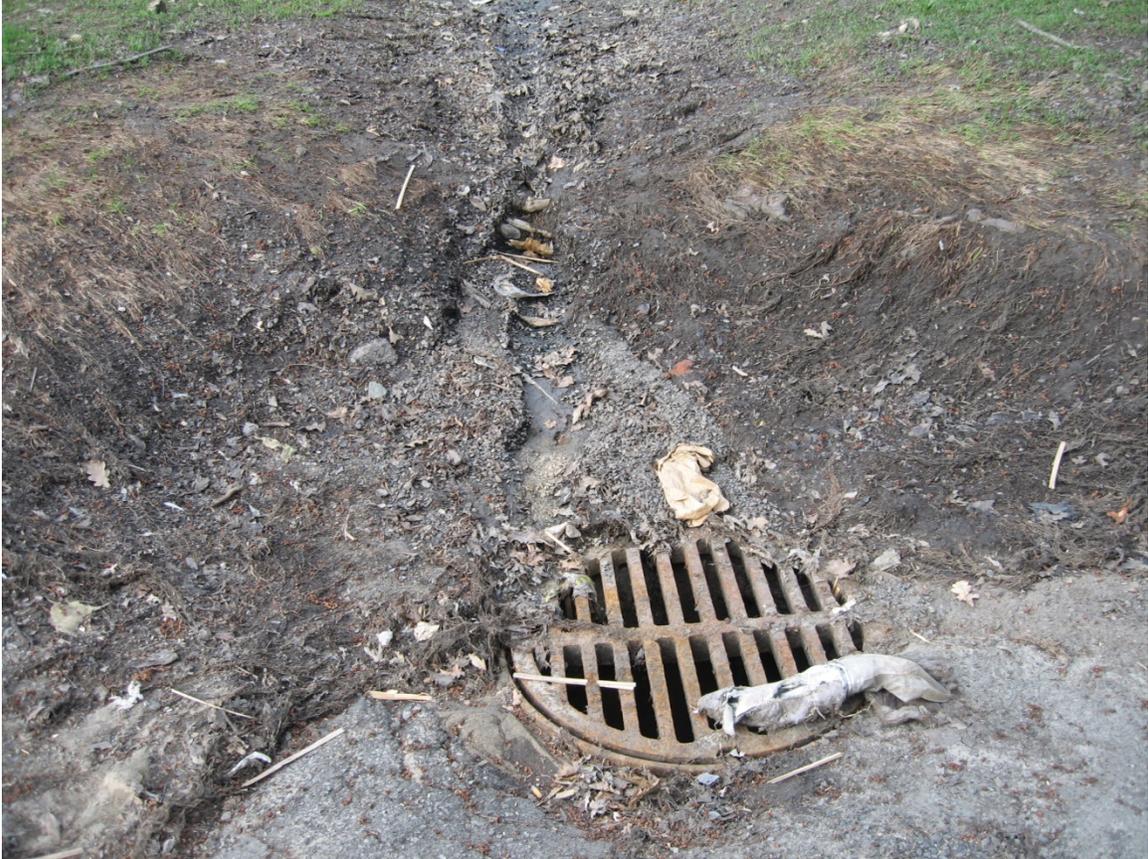
Gros plan du canal servant à évacuer l'eau de l'espace du compost via un canal de drainage fait à la hâte

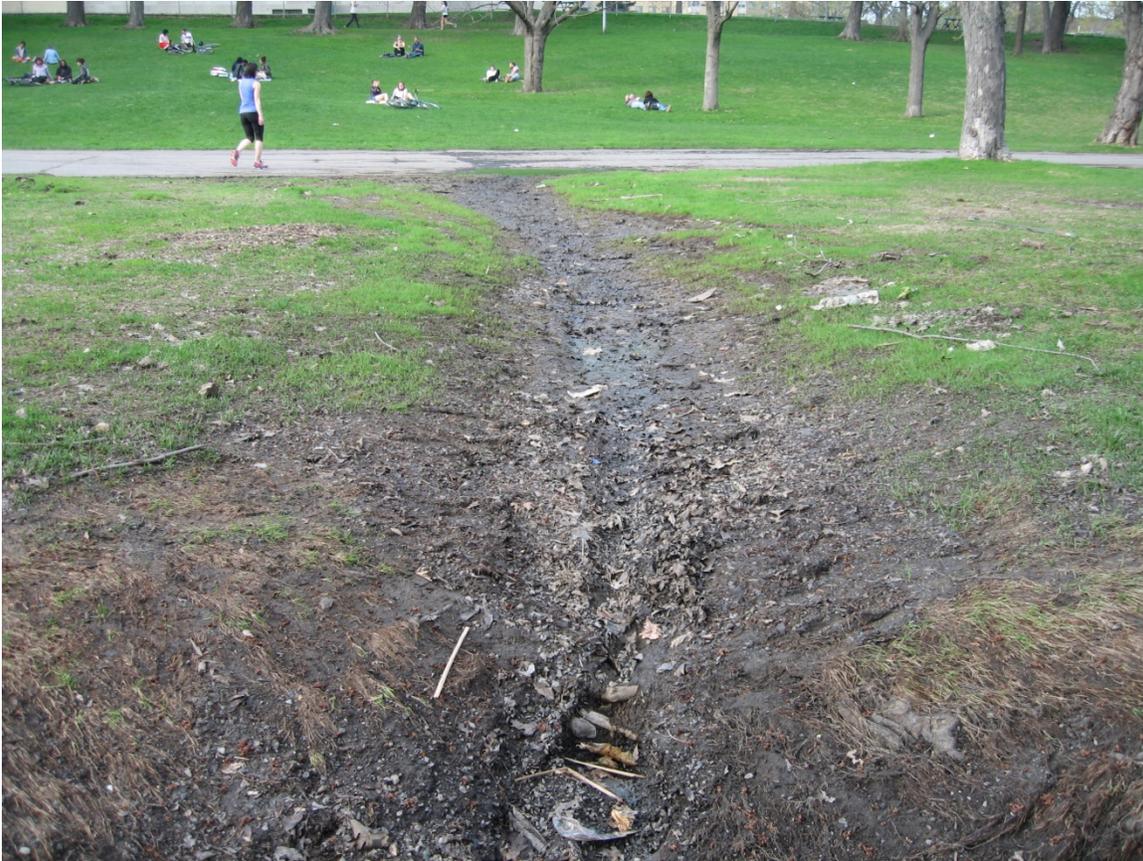
Canal de drainage partant du chemin d'asphalte et menant au canal d'évacuation. État tel quel depuis plusieurs années.

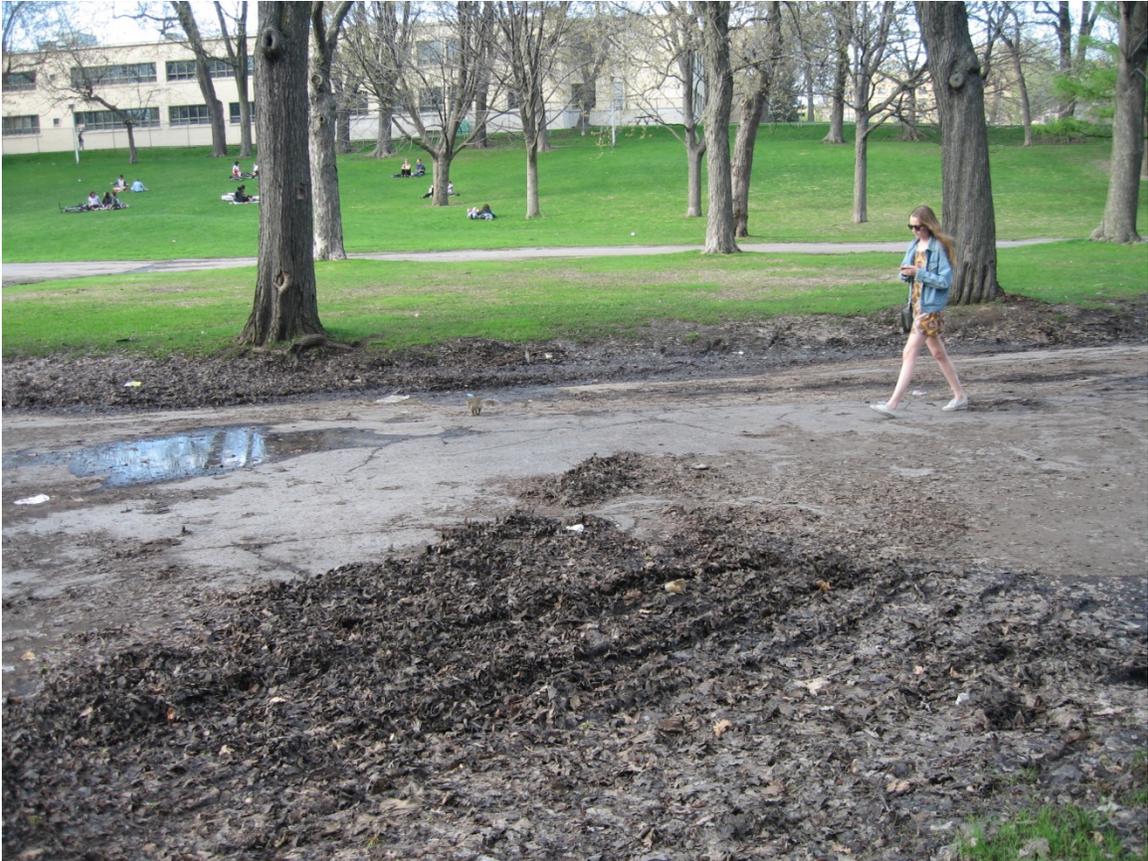
Autre angle de l'espace de boue montrant le débordement du compost (non ramassé) sur la pelouse de l'autre côté du chemin d'asphalte.

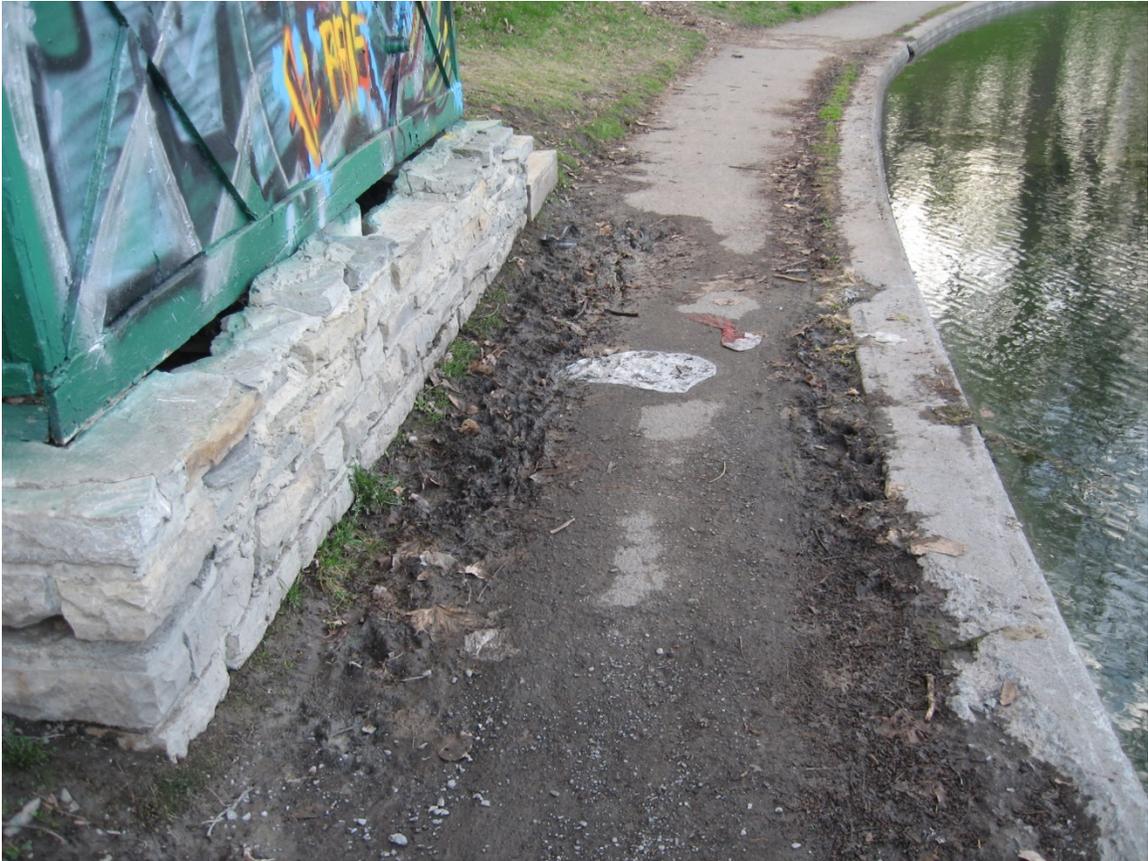
En remontant vers la rue Christophe-Colomb sur le bord de l'étang, un espace de boue nécessitant un détour ou une souillure des souliers. Au pied d'un cabanon peinturluré psychédélique (depuis des années).

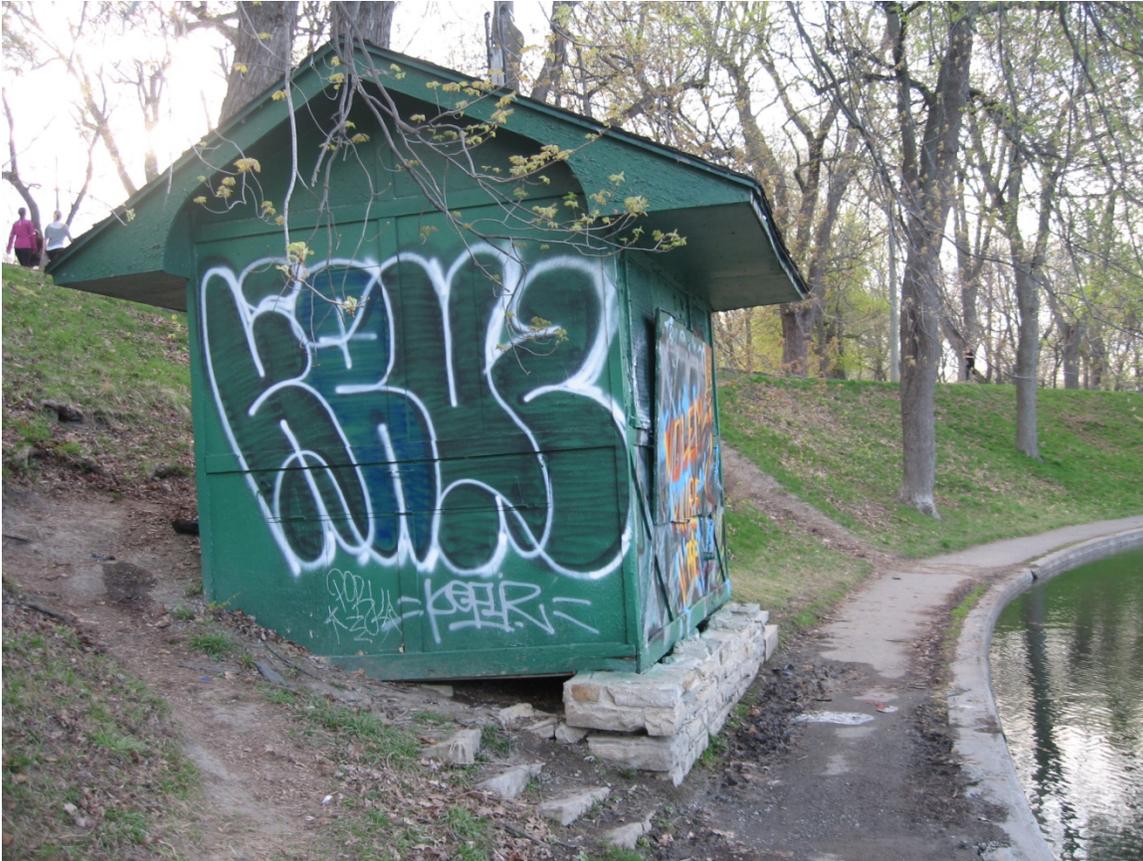
Le cabanon rafistolé et peu solide sur ses fondations précaires, devant le passage de boue que plusieurs contournent par le derrière du cabanon. C'est la preuve que cet état de choses dure depuis suffisamment de temps pour tracer un sentier de contournement. État du bâtiment : laid et dangereux à l'évidence.

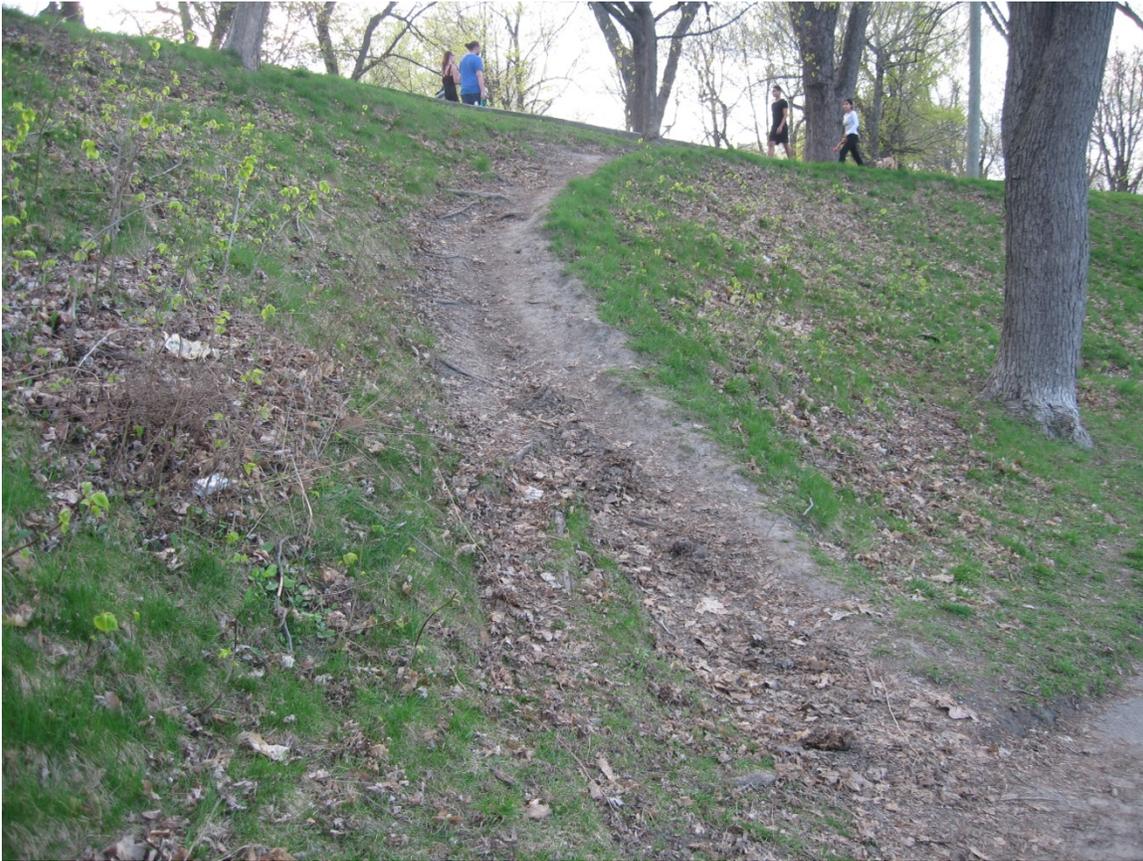
Sur le même périmètre de promenade, un peu plus loin, un sentier tracé par d'innombrables piétons et cyclistes pour remonter jusqu'à la rue et la piste cyclable. Semble utilisé depuis des années. Aucune balise, aucun entretien...

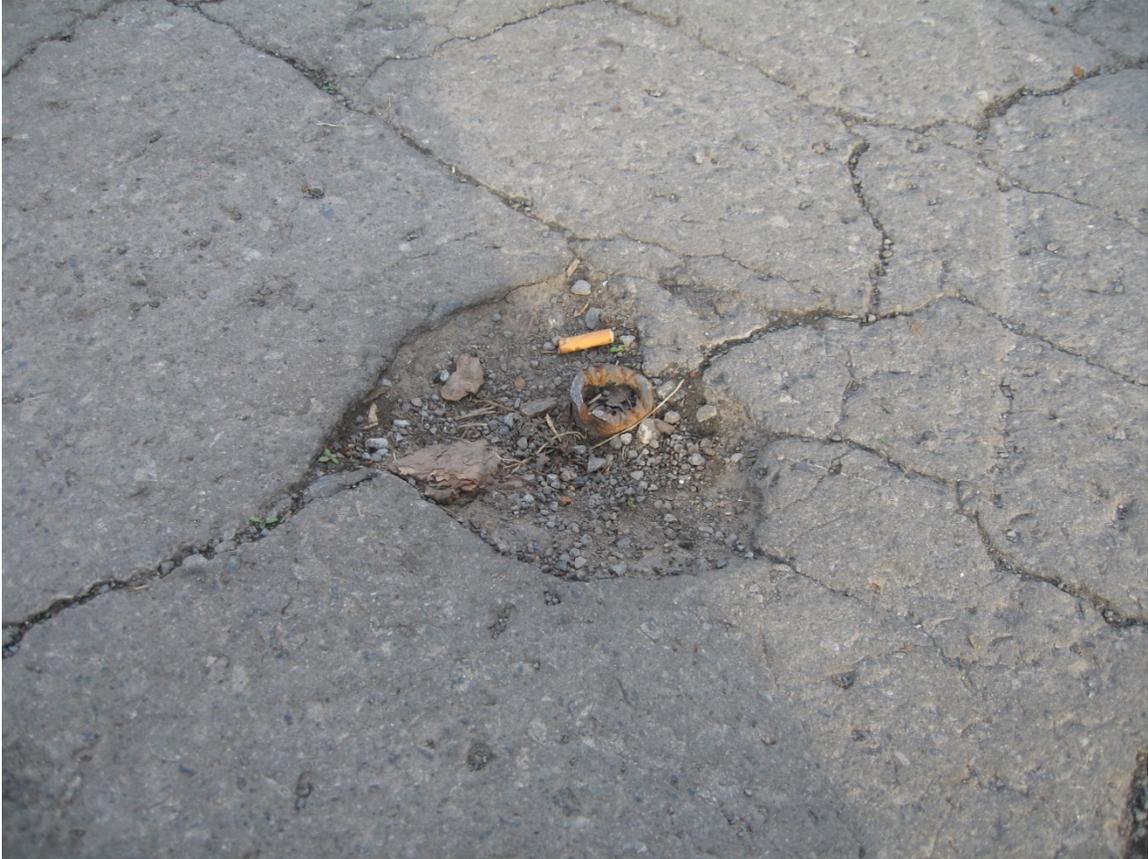
En plein sur le parcours autour de l'étang, plusieurs tiges de fer tronçonnées sortent légèrement du sol, suffisamment pour causer un accident. En voici une...

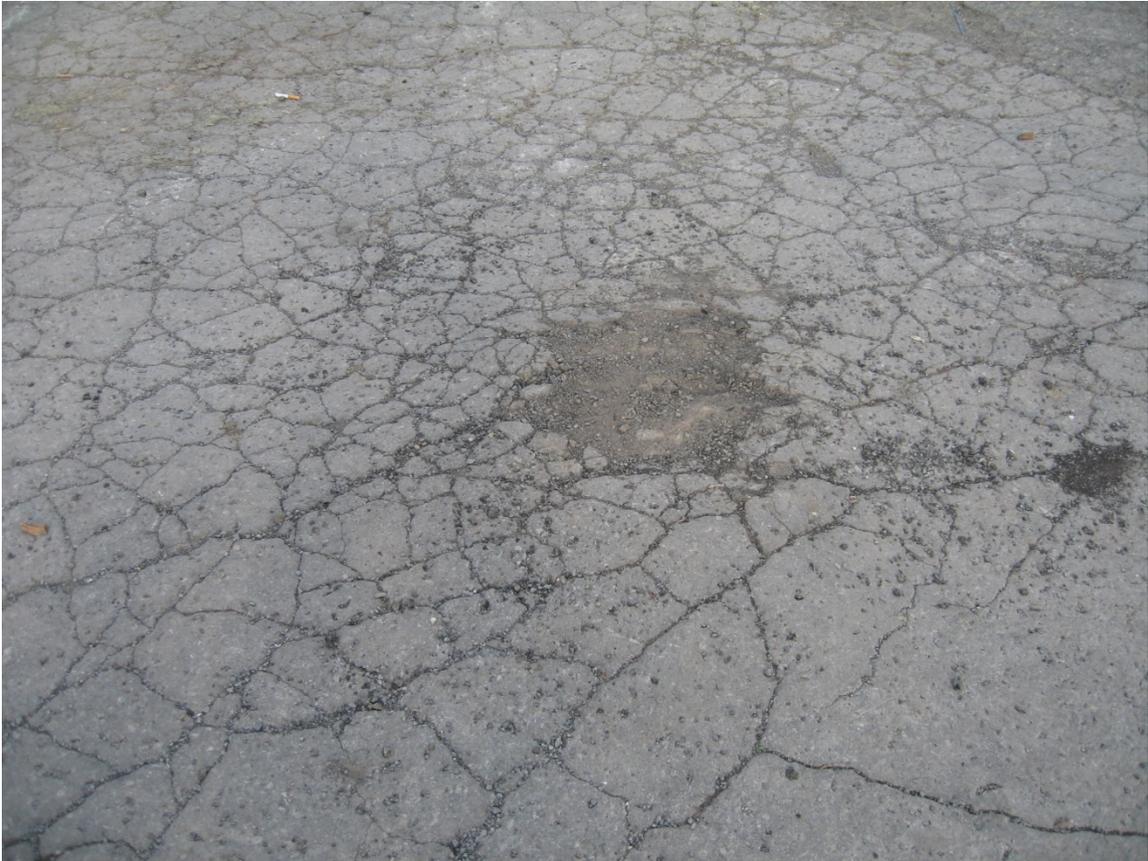
Une autre tige de fer tronçonnée sur le parcours, juste un peu plus loin que l'autre (50 mètres).

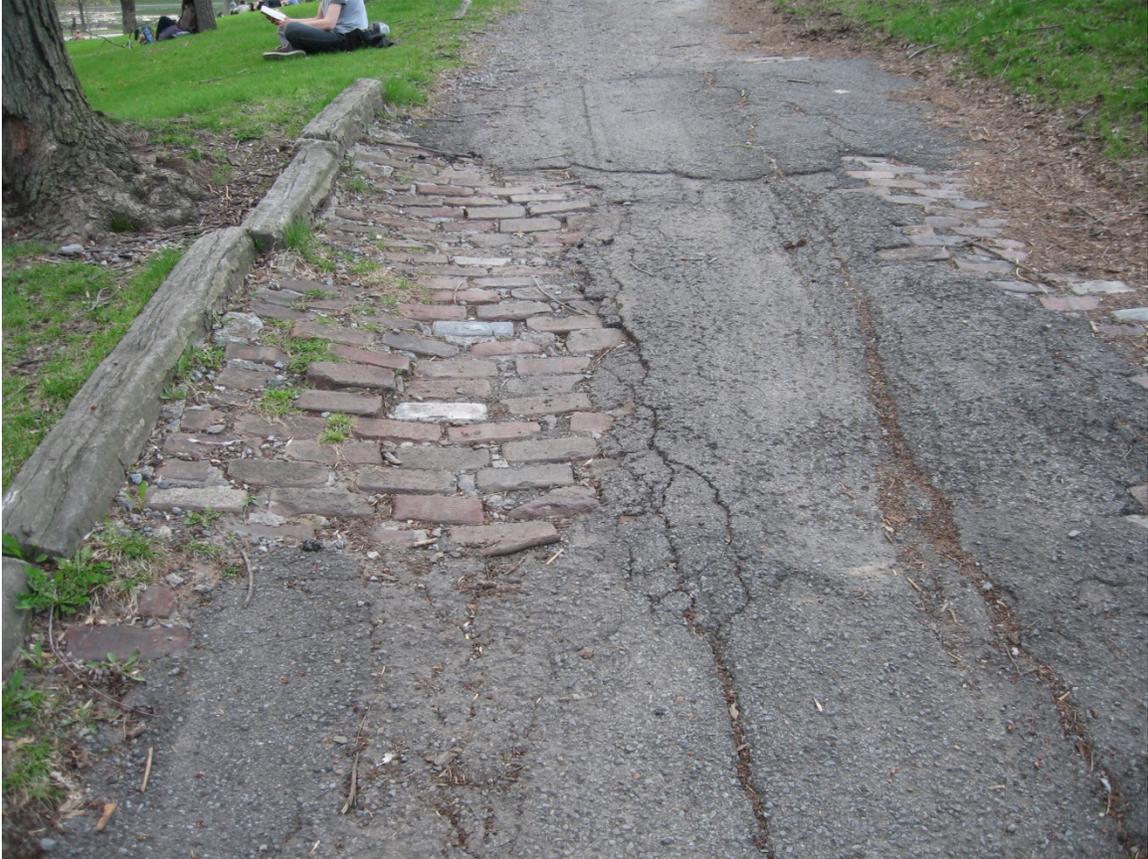
Chemin menant de la statue de Louis-Hyppolite Lafontaine contournant l'école secondaire du Plateau. Le chemin est évidemment non entretenu et complètement à refaire.
